12Cr13 热碱泵叶轮失效及影响因素研究

Failure and influence Factor of 12Cr13 Steel Alkali Pump

抚顺某化工厂由液体汽车装卸站负责供给碱液, 碱液浓度为 45%, 管廊输送碱液管线材质为 12Cr13 钢, 工艺操作压力 0.9MPa, 工艺操作温度 60℃, 间断式蒸汽伴热输送。2015 年 1 月份碱液卸车泵(叶轮为整体铸造, 泵设计流速为 50m³/h)叶轮出现变形, 表面出现严重腐蚀现象。本文对失效叶轮开展实验研究, 探索其失效原因, 针对各影响因素进行正交实验, 明确各因素影响规律。

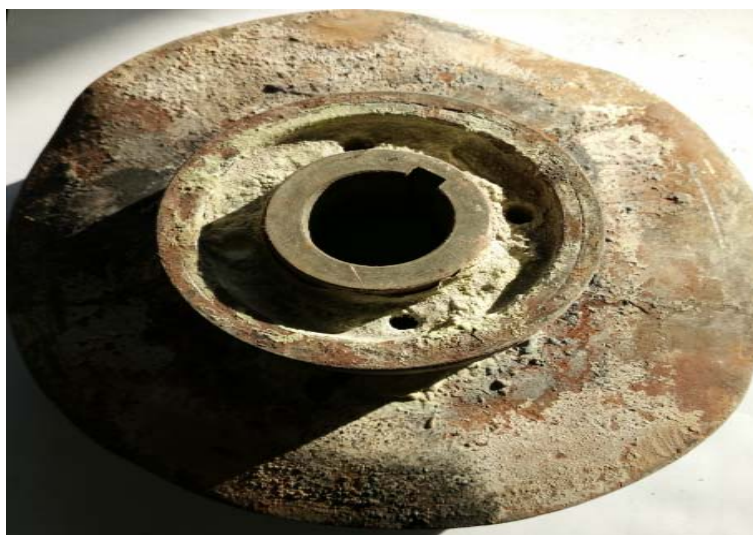
失效后的 12Cr13 碱液泵叶轮如图 1 所示, 叶轮边缘发生严重变形, 宏观上没有发现明显断裂或裂纹出现, 材料表面有明显锈迹和物料。

图 1 失效叶轮宏观腐蚀形貌

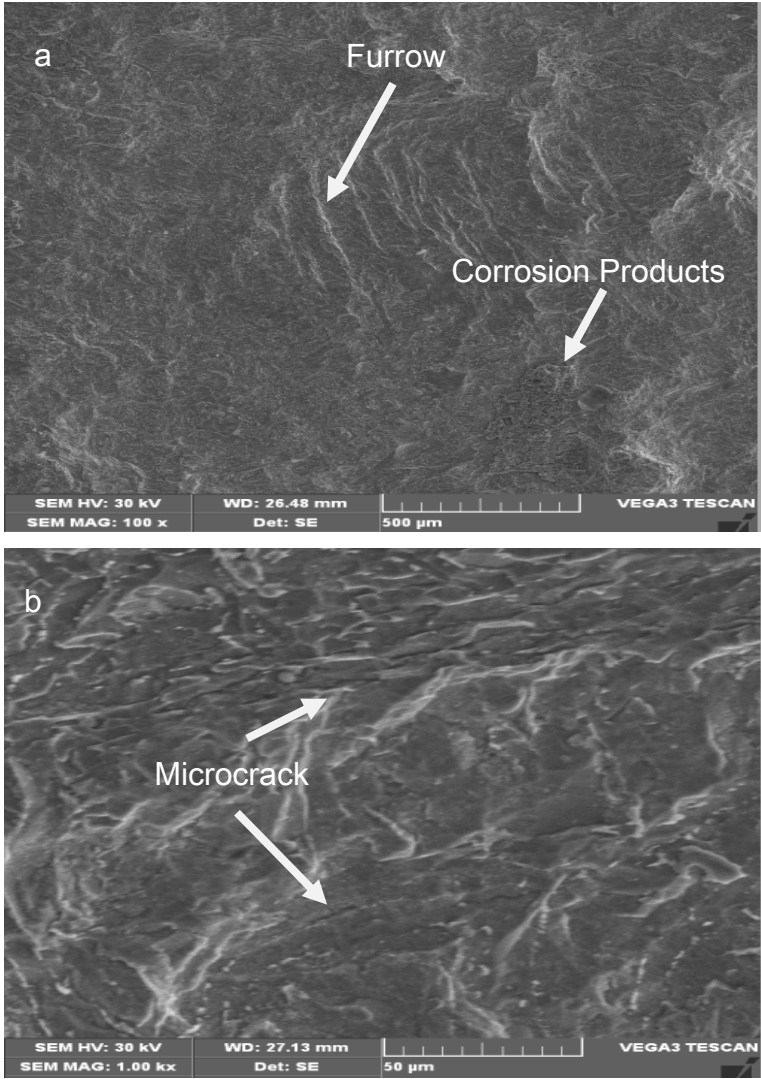
从叶轮边缘切取试样, 采用 VEGA3 TESCAN 扫描电镜对其腐蚀后的微观形貌进行观察, 叶轮在热碱液作用下表面凹凸不平, 腐蚀形态是多样的, 如图 2 所示。图 2a 为低倍下腐蚀形貌, 在低倍下观察到剥蚀状腐蚀形态和具有明显方向性的冲蚀犁沟, 主要是叶轮处于流

速较大及湍流形态造成的。部分尚未脱落的腐蚀产物附着在材料表面，呈多孔糜粥样形貌。

图 2 失效叶轮微观腐蚀形貌（a：低倍；b：高倍）

图 2b 为高倍放大后腐蚀形貌照片：进一步放大观察发现腐蚀犁沟处出现曲折细密的微裂纹，可见犁沟的出现不仅是冲刷单一造成的，也是微裂纹处热碱液进一步侵蚀的结果。
